RAPPORTO DI PROVA N. 390467

**coprimuro denominato
"KIT RINGHIERA PER BALCONI E PARAPETTI"**

**resistenza al carico statico orizzontale lineare e verticale
secondo il D.M. Infrastrutture 17 gennaio 2018
e la norma UNI 10806:1999**

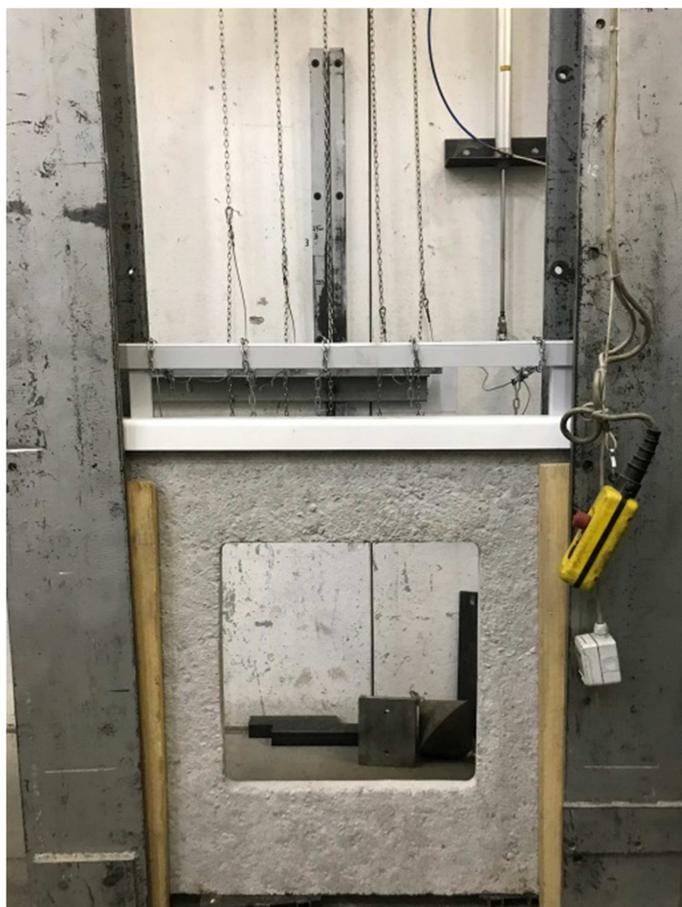
L'oggetto in esame è costituito da un copri muro in resina di marmo sormontato da un profilo in alluminio per la messa in sicurezza di parapetti o balconi.

- larghezza d'ingombro misurata: 975 mm;
- larghezza interasse misurato: 870 mm.

Fotografia dell'oggetto montato su un supporto cementizio

La prova è stata eseguita utilizzando la procedura interna di dettaglio PP083 nella revisione vigente alla data della prova. L'oggetto, montato su una porzione in muratura, è stato fissato inferiormente e lateralmente al banco prova a simulare le reali condizioni di posa in opera.

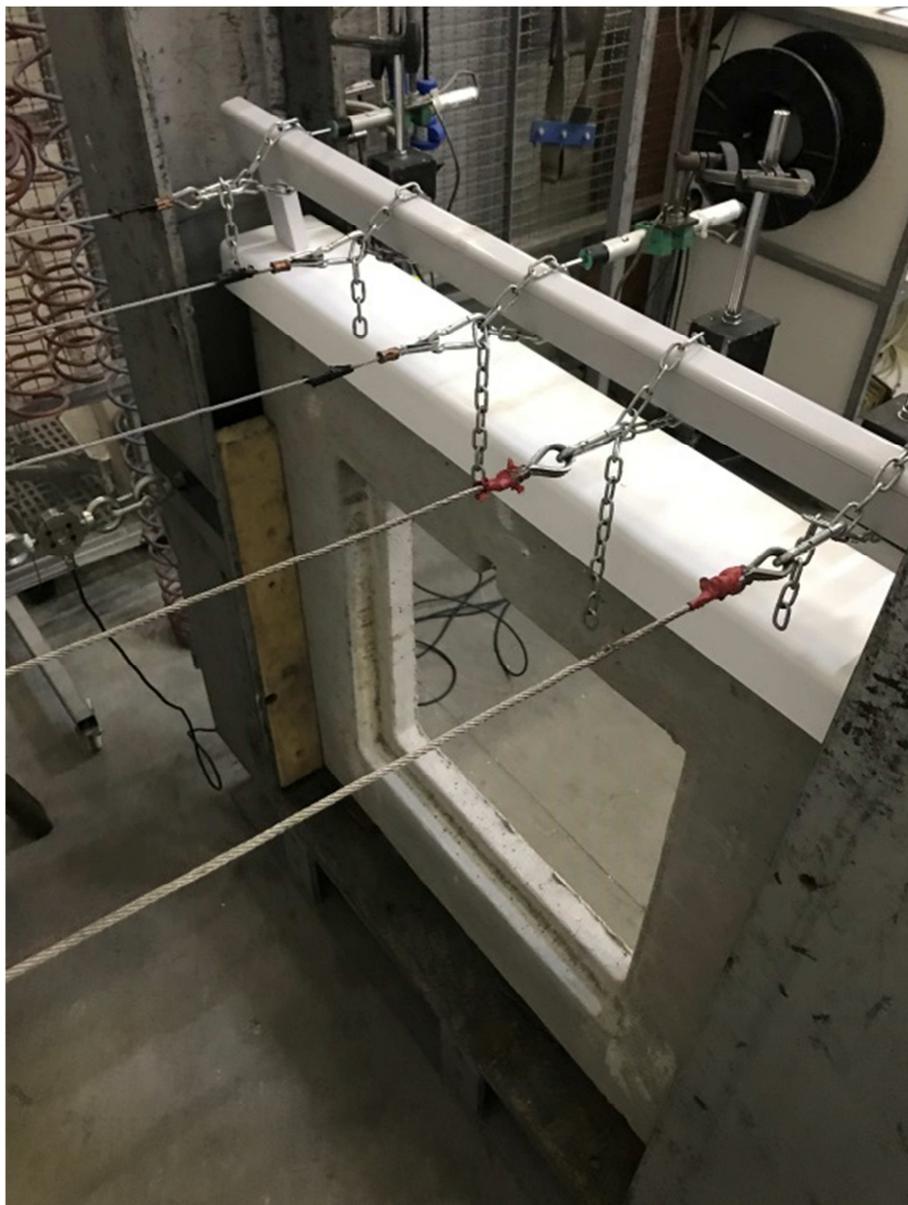
Carico orizzontale statico lineare

Carico unitario [kN/m]	Deformazione sotto carico nei punti di misura			Deformazione residua nei punti di misura			Effetto
	A [mm]	B [mm]	C [mm]	A [mm]	B [mm]	C [mm]	
2,0	22,3	23,6	19,7	9,3	7,7	6,9	nessun danneggiamento

Fotografia dell'oggetto durante l'applicazione del carico lineare

Attività	Norma di riferimento	Carico	Esito
resistenza al carico statico orizzontale lineare	D.M. 17 gennaio 2018 (tabella 3.1.II)	2,0 kN/m	conforme per tutti gli edifici ad uso residenziale
resistenza al carico concentrato verticale

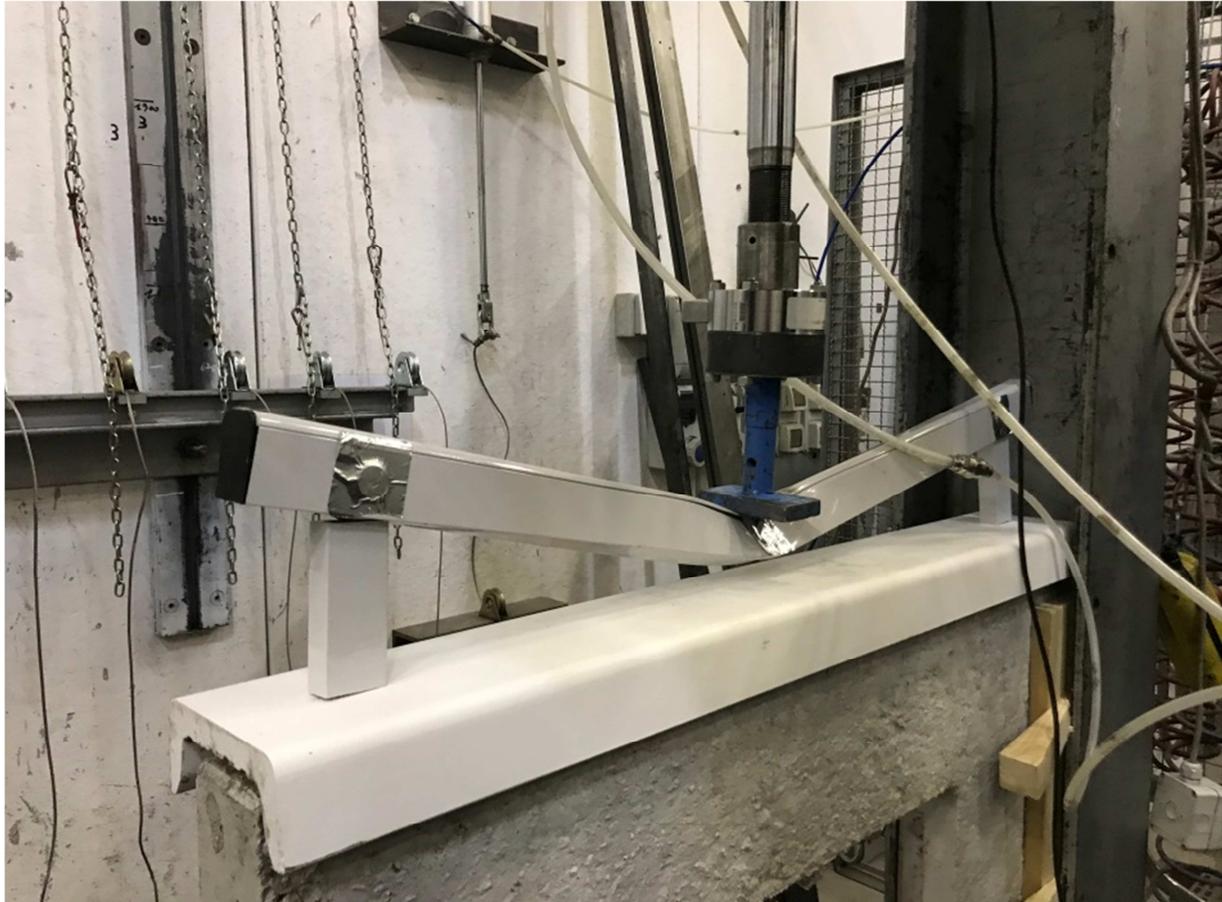
Carico verticale concentrato

Punto di applicazione	Carico totale [kN]	Effetto
al centro del profilo	2,0	nessuna lesione/deformazione 5 mm
	6,0	rottura

Fotografia dell'oggetto durante l'applicazione a rottura del carico verticale

tabella 3.1.II e paragrafo 3.1.4. del Errore. L'origine riferimento non è stata trovata.	carico verticale concentrato	è stato applicato, sulla mezzzeria del profilo che svolge la funzione di ringhiera, un carico verticale concentrato pari a 2,0 kN, rimosso il quale è stato valutato l'effettivo stato dell'oggetto stesso
//	carico di rottura	si è verificato il carico di rottura da carico verticale concentrato in mezzzeria del profilo che svolge funzione di ringhiera
